## ***Sanacijski program lokacije „Brezje“ Grad Varaždin***

**Broj projekta:** 1/831-897-21-SP

**Datum:** veljača 2022.

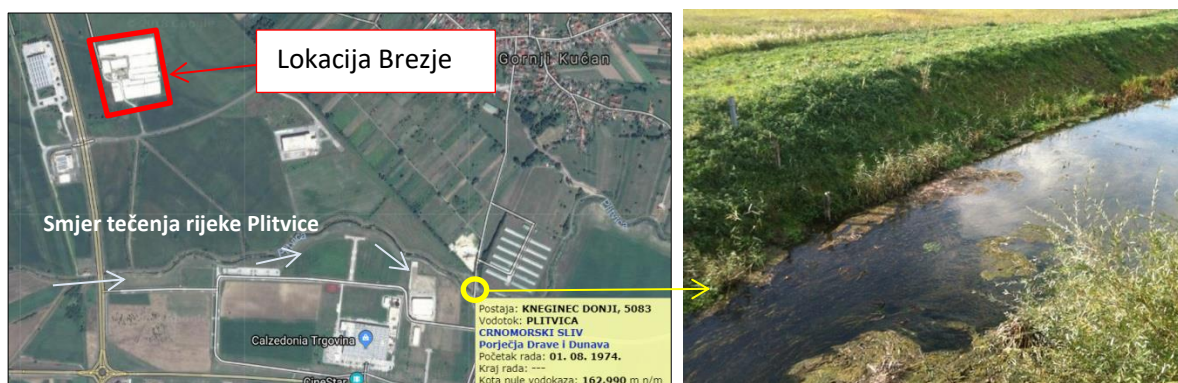
Slika 5. Najbliža hidrološka postaja lokaciji zahvata – Kneginiec Donji (5083) uzvodno na rijeci Plitvici (Izvor: DHMZ, Sektor za hidrologiju, <http://161.53.81.21/>)

Lokaciji „Brezje“ najbliža hidrološka postaja uzvodno na rijeci Plitvici je Kneginiec Donji (šifra: 5083) koja se nalazi kod mosta Kučanske ulice (Općina Donji Kneginiec) oko 1,4 km jugoistočno (zračne linije) od lokacije zahvata (Slika 5).

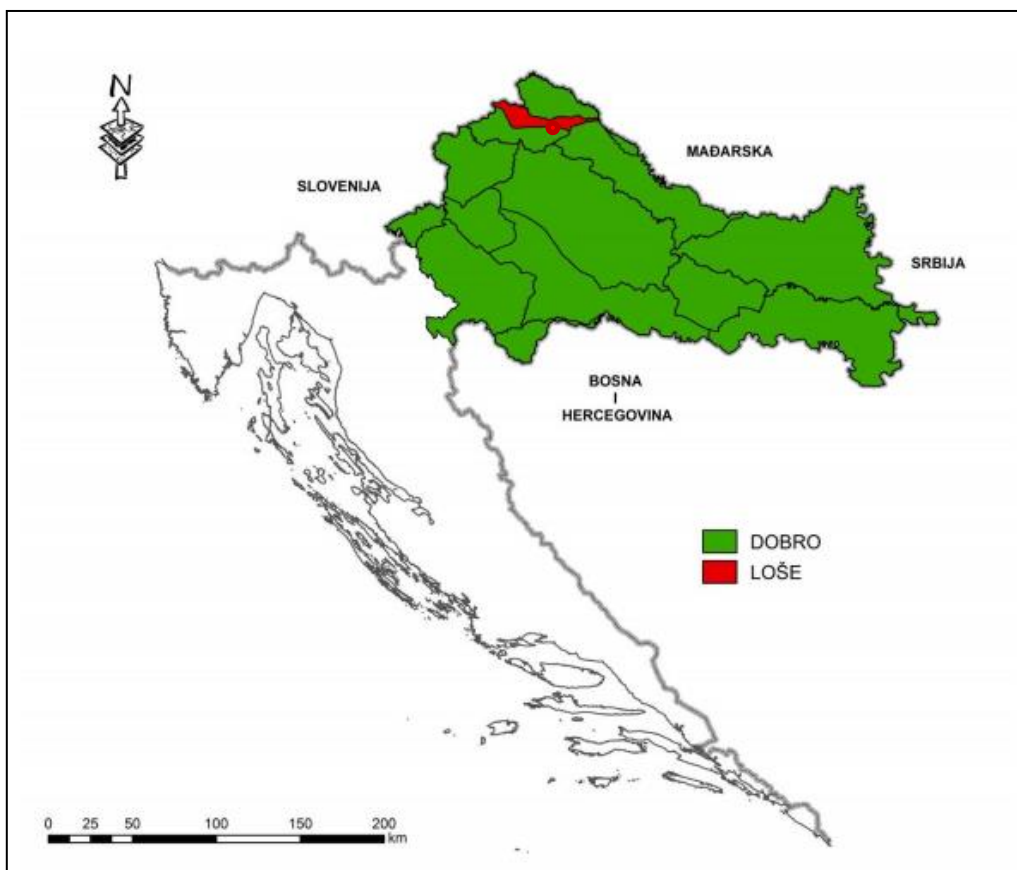
**Slika 17.** Kemijsko stanje tijela podzemnih voda u panonskom dijelu Republike Hrvatske(izvor: plan upravljanja vodnim područjima RH 2016.-2021.)

Tijelo podzemne vode Varaždin je u lošem stanju, s niskom razinom pouzdanosti. Srednje vrijednosti nitrata na razini tijela podzemnih voda su prema testu „Ocjena opće kakvoće“ u 3 kvartala (od 19) prekoračile granične vrijednosti (manje od 50% ukupnih kvartalnih perioda) na porema Testu DWPA – Zaštićena područja za pitke vode – testu podataka sa crpilišta Varaždin zabilježeno je 18 od 18 „kritičnih“ kvartala, odnosno prekoračenja graničnih vrijednosti. Nitrati u podzemnoj vodi su antropogenog podrijetla.

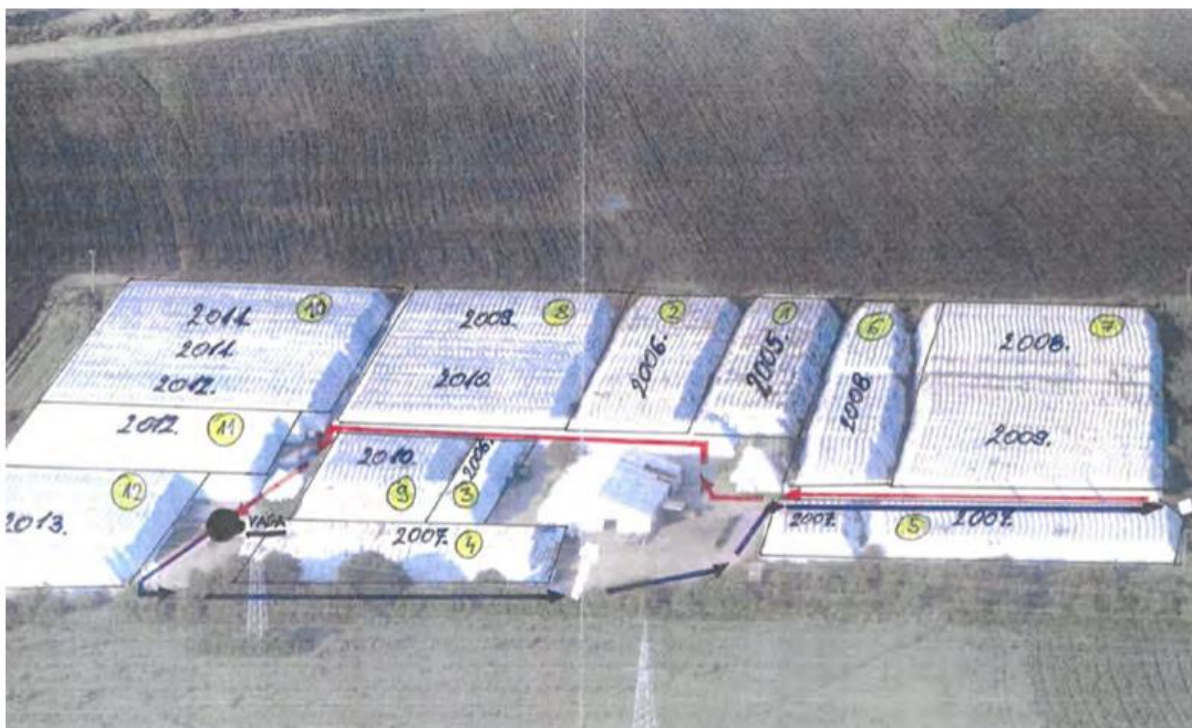
**Slika 24.** Položaj blokova sa odloženim baliranim otpadom – stanje do 2021. godine (Izvor: Čistoća d.o.o.)

- Blok 11: površina 1.693 m<sup>2</sup>, na šljunčanoj podlozi je 8.400 bala iz 2012. godine;
- Blok 12: površina 2.617 m<sup>2</sup>, na šljunčanoj podlozi je 8.600 bala iz 2013. godine.

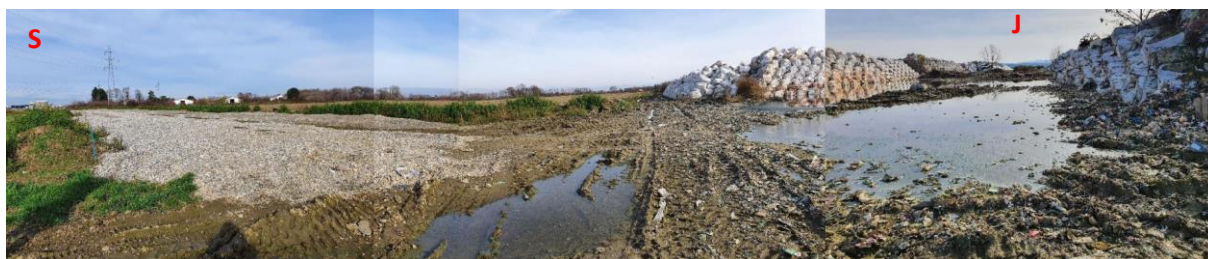
**Slika 26.** Pogled na trenutnu fazu izgradnje servisne ceste (pogled S-J) i koridor u kojem je uklonjen otpad (izvor: EcoMission d.o.o., slikano 19.11.2021. godine)

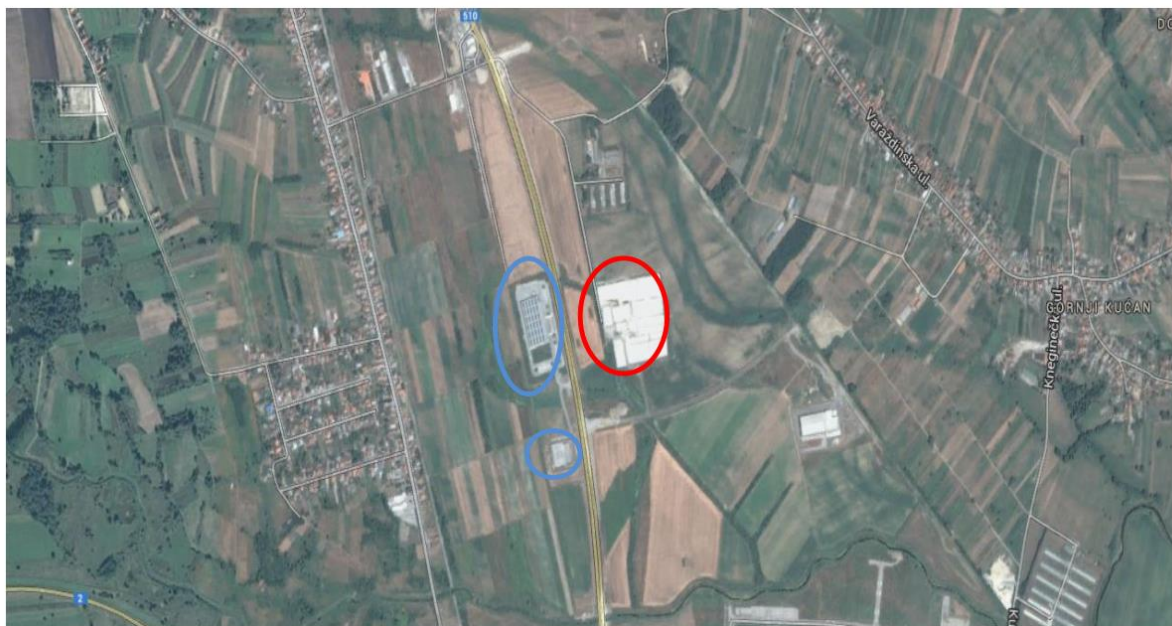
**Slika 28.** Prikaz lokacije „Brezje“ (crveno), SOLVIS d.o.o. i CALZEDONIA CROATIA d.o.o. (plavo) i državna cesta D2 (Izvor: Procjeni rizika od velikih nesreća za područje Grada Varaždina (prosinao 2018.)

koji će kratkoročno utjecati na zdravlje zaposlenika, ali i stanovništva u okolnim naseljima (ovisno o smjeru i brzini vjetra) te korisnika državne ceste D2. Također će biti ugroženi i zaposlenici dvije tvrtke SOLVIS d.o.o. i CALZEDONIA CROATIA d.o.o. (Slika 28) koje se nalaze na udaljenosti 100-150 m nasuprot državne ceste D2, a u kojima se tijekom dana nalazi do 100-tinjak osoba. Kratkoročno, zapaljenje otpada imat će utjecaj i na okoliš u neposrednoj blizini, odnosno u zoni raznošenja dima vjetrom kontaminirajući površinu sadržajem pepela.

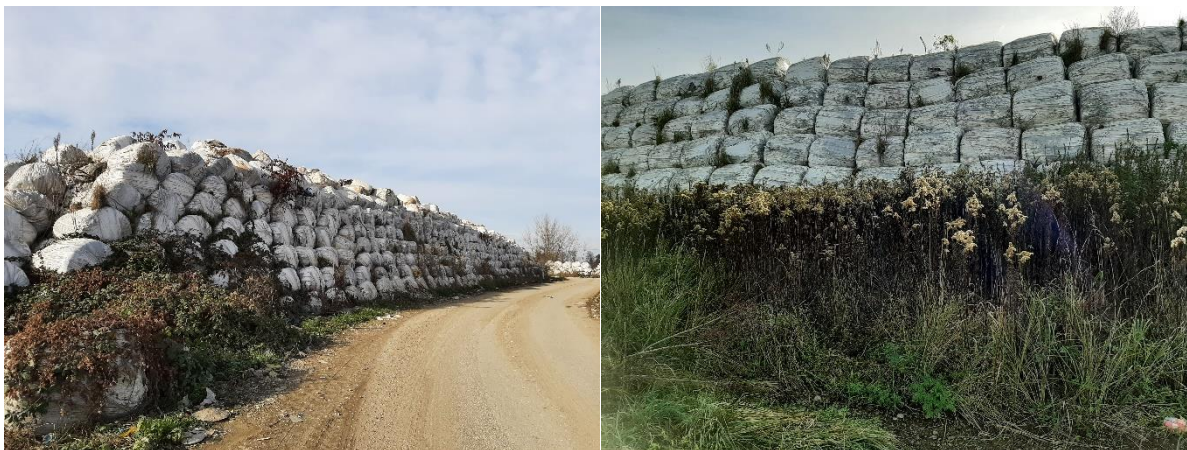
**Slika 33.** Otpad u balama koje je potrebno ukloniti i transportirati s lokacije „Brezje“ (izvor: EcoMission d.o.o., slikano 19.11.2021. godine)

Osnovni preduvjet za sanaciju lokacije „Brezje“ je uklanjanje baliranog otpada koji se nalazi na istoj. Uklonjeni otpad je potrebno predati ovlaštenoj osobi na daljnje postupanje. Balirani otpad je na lokaciji već duži vremenski period, veliki broj bala je oštećen i većina njih nalazi se na propusnoj podlozi. Trenutno se bale nalaze djelomično na asfaltiranoj podlozi, a dio se nalazi na zbijenom šljunku na geotekstilu, koji ne predstavlja nepropusnu podlogu.

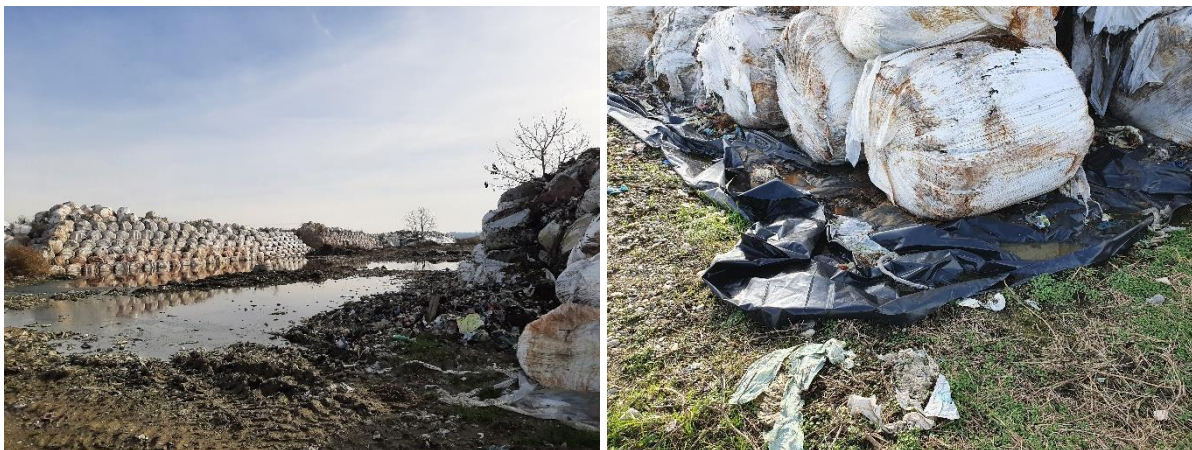
**Slika 34.** Pogled na formirani koridor servisne ceste i premještene bale na vodonepropusnoj foliji (izvor: Ecomission d.o.o., slikano 19.11.2021. godine)

Dio bala je tijekom 2021. godine izmješten unutar same lokacije Brezje kako bi se oslobodio prostor koridora servisne ceste Gospodarske zone Brezje. Na novim lokacijama odlaganja bala postavljena je vodonepropusna folija na tlo, kako bi se spriječio direktan kontakt bala i tla.

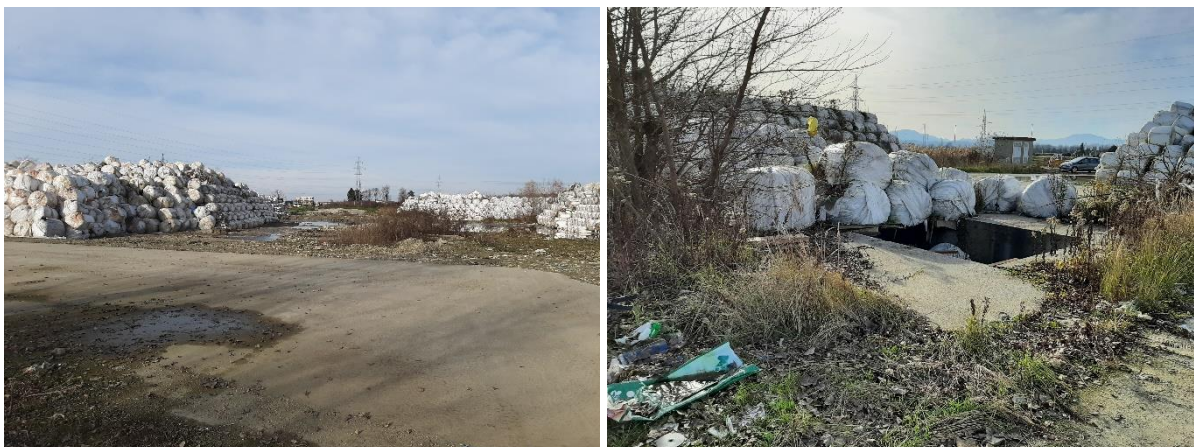
Slika 35. Dijelovi građevina koja će se rušiti i uklanjati (asfaltne i betonirane plohe i prometnice, betonska sabirna jama)

- rušenje i uklanjanje upojne i sabirne jame te armiranobetonske ploče i armiranobetonske konstrukcije temelja vage,
- rušenje i uklanjanje asfaltne plohe i asfaltne prometnice;
- odvoz i zbrinjavanje zaostale procjedne vode,
- odvoz i zbrinjavanje otpadnog mulja iz prostora bara s procjednom vodom;
- odvoz i zbrinjavanje tamponskog sloja šljunka.

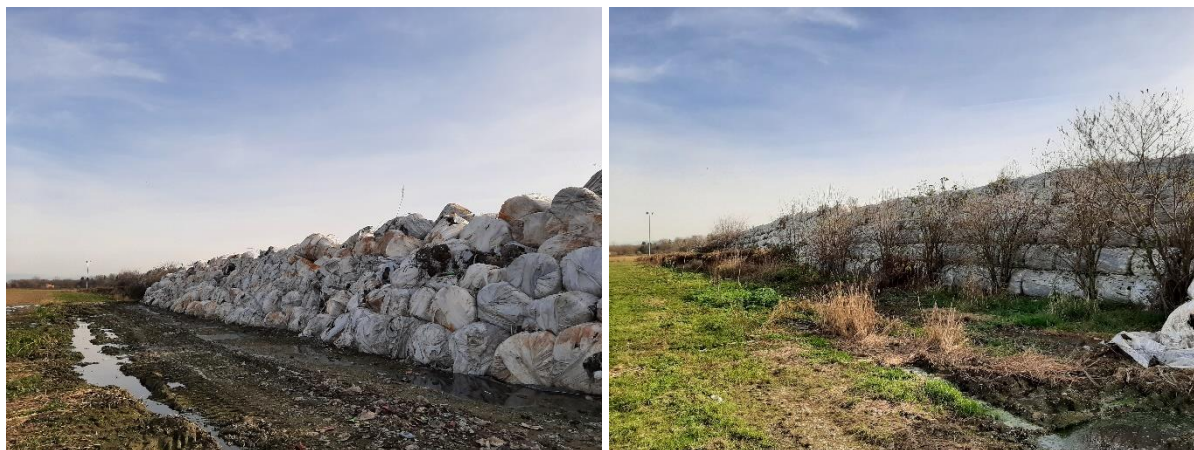
**Slika 36.** Područje sjevernog djela uz blokove 10, 11 i 12 gdje su depresije zatrpane otpadom i područje zapadne strane blokova s obraštenim depresijama u kojima se povremeno zadržava procjedna voda (izvor: EcoMission d.o.o., slikano 19.11.2021. godine)
